J- 76

## TECHNISCHE INFORMATION

Varajet-II-Vergaser

Ascona-B/Manta-B, Rekord-E, mit 2,0 Ltr.-Motoren

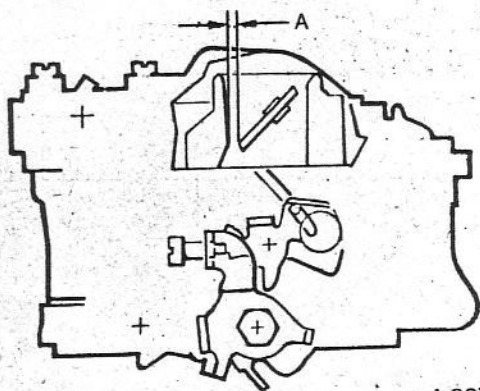
A 3071

2. Motor stirbt nach Kaltstart wieder ab

In diesen Fällen ist der Starterklappenspalt (Pull down) zu prüfen und, wenn erforder-  
lich, einzustellen.

Motor muß betriebswarm und Luftfilter abgebaut sein.

Motor starten und Schnelleerlauf einlegen. Starterklappe in Schließrichtung bis zum Anschlag drücken. Zwischen Starterklappe und der Vergaserwand muß ein Spalt "A" vorhanden sein.

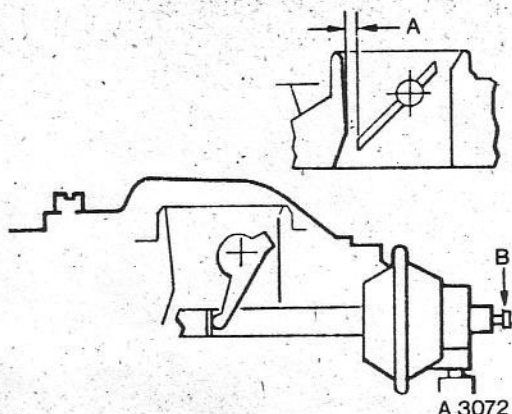
A 3072

Bei 20 N-Vergasern bis Fertigungscode 17 C 78 (17.3.1978) und 20 S-Vergasern bis Fertigungscode 12 K 78 (12.10.1978) besteht die Möglichkeit, daß die Gewindelänge der Anschlagschraube "B" nicht ausreicht, den Starterklappenspalt exakt auf das Maß "A" einzustellen. In diesen Fällen ist eine neue Unterdruckdose mit Zugstange und Halter, Katalog-Nr. 8 31 729, einzubauen. Anschlagschraube "B" der neuen Unterdruckdose mit handelsüblichem Siegelack sichern.

Anschlagschraube "B" der Unterdruckdose so verdrehen, bis ein Spaltmaß "A" erreicht ist. Nach Einstellen des Starterklappenspaltes ist die Anschlagschraube mit handelsüblichem Siegelack zu sichern.

Spaltmaß "A", siehe Tabelle.

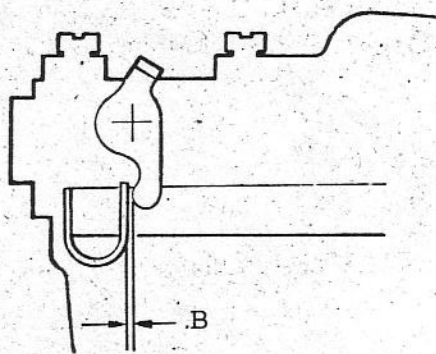
A 3073

Nach Einstellen des Starterklappenspaltes ist das Spiel zwischen Stauklappenhebel und Zugstange zu prüfen. Dazu Unterdruckdose mit Vakuumhandpumpe beaufschlagen bis die Zugstange ganz angezogen ist.

Spiel "B", siehe Tabelle.

Bei Abweichung vom Sollwert, Zugstangenende entsprechend nachbiegen.

Einstellung des Startautomatikdeckels prüfen und, falls erforderlich, einstellen - siehe Tabelle.  
Luftfilter aufbauen.

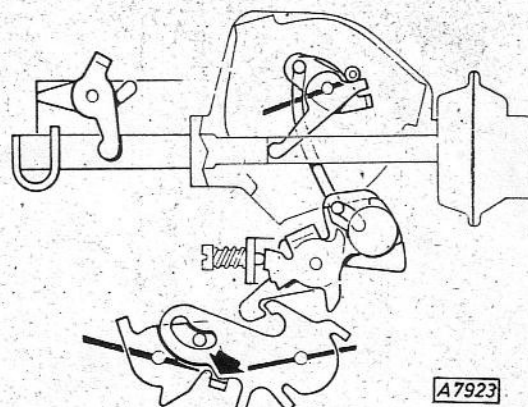
### 3. Unrunder Motorleerlauf, Motor geht nicht in Leerlauf zurück

Ursache kann Falschluf und/oder ein Klemmen der Drosselklappenwelle der II. Stufe sein.

Spiel zwischen Kulissenhebel und Betätigungs-  
hebel der II. Stufe und Freigängigkeit prüfen.  
Spiel muß 0,8 mm betragen. Ist kein Spiel vor-  
handen, kann die Drosselklappe der II. Stufe  
nicht vollständig schließen. Dann Nase am Be-  
tätigungshebel entsprechend nachbiegen.

Heißleerlaufventil muß bei betriebswar-  
mem Motor geschlossen sein, da andernfalls  
der Leerlauf durch Falschlufteinfluß stark ab-  
magert.

Vergaser abbauen und Drosselklappenteil planen.

Vergaser beim Aufbauen nicht zu fest anziehen. Drehmoment = 18 Nm (1,8 kpm) einhalten!  
Flanschdichtung mit Schieblehre auf gleichmäßige Stärke prüfen ggf. Flanschdichtung ersetzen.  
CO-Anteil prüfen, ggf. korrigieren.

Defektes Heißleerlaufventil ersetzen.

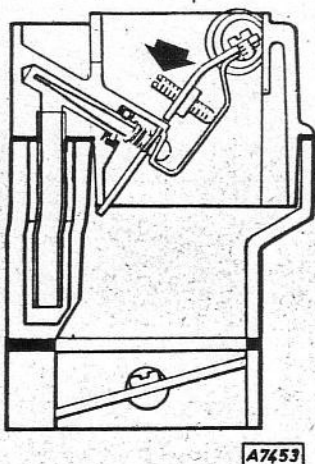
### 4. Schlechter Übergang, Magerruckeln, fehlende Leistung

Innerhalb der Fertigungsserie von 20 D 78 bis 07 G 78 können einzelne Vergaser zu folgen-  
den Beanstandungen führen:

Schlechter Übergang d.h. schlechte Gasannahme, Magerruckeln im Teillastbereich  
und schlechte (verzögerte) Gasannahme.

Die Ursache ist eine zu starke Abmagerung im Teillastbereich.

Durch Verändern der Vollastnadel in der Düsenblende der II. Stufe kann in diesen Fällen eine Besserung erzielt werden.

Dazu die Anschlagschraube in der Stauklappe (Pfeil) 1 1/2 Umdrehungen im Uhrzeigersinn verdrehen.

Anschließend Anschlagschraube mit handelsüblichem Siegelack sichern.

Das Verändern der Vollastnadel darf nur innerhalb der oben genannten Vergaserserie durchgeführt werden. Vor bzw. nach dem genannten Fertigungsdatum ist ein Verdrehen der Anschlagsschraube nicht statthaft.

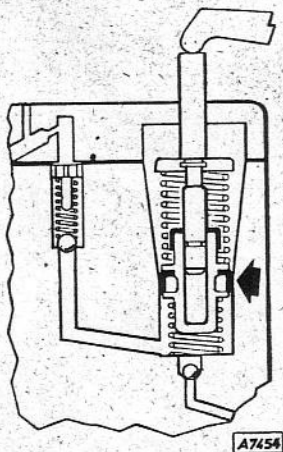
### 5. Aussetzer beim Beschleunigen

Wird beim Beschleunigen ein Verhalten (Aussetzer) festgestellt, ist die Ursache häufig ein zu großes, axiales Spiel der Manschette auf dem Pumpenkolben.

Durch dieses Spiel wird in der ersten Beschleunigungsphase bis zum Spielausgleich kein Kraftstoff verdrängt bzw. eingespritzt.

Als Abhilfe ist in solchen Fällen ein neuer Beschleunigerpumpenkolben einzubauen.

Von der Abteilung Teile und Zubehör werden ausschließlich Kolben mit spielfreier Manschette geliefert.

Vor Einbau des neuen Kolbens alle Pumpenkanäle mit Preßluft durchblasen.

Saug- und Druckventil auf Dichtheit prüfen.

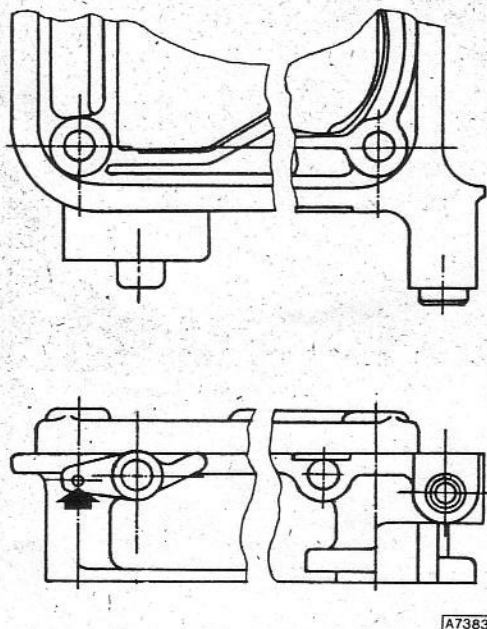
A7383

#### 6. Abgebrochene Haltezapfen für Stauklappenfeder

Einige Vergaser wurden mit der Begründung "Verhalten beim Gasgeben" oder "Keine Gasannahme" im Bereich Einsatz der II. Vergäsestufe beanstandet.

Hervorgerufen werden diese Fahrfehler durch eine hängende Stauklappe, da der Haltezapfen der Stauklappenfeder gebrochen ist. Diese Beanstandung ist künftig auf Werkstattbasis zu beheben. Ein Austausch des Vergasers ist nicht erforderlich und kann im Rahmen der Gewährleistung auch nicht anerkannt werden. Nachstehende Arbeiten sind notwendig:

Anstelle des Haltezapfens ein 3-mm-Loch 10 mm tief in Vergasergehäuse bohren und eine 3,5-mm-Blechschaube, Katalog-Nr. 20 36 050, eindrehen - siehe Bild A 7383.

Feder in Schraube einhängen.

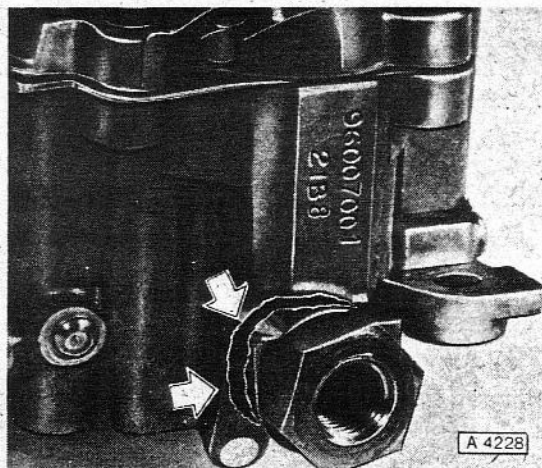
## 7. Abreißen des Kraftstoffanschlußflansches

Das Brechen des Kraftstoffanschlußflansches ist auf zu große Krafteinwirkung beim Anziehen der Kraftstoffleitung zurückzuführen.

Das kann vermieden werden, wenn beim Anziehen der Kraftstoffleitung mit einem 27-mm-Gabelschlüssel am Anguß des Schwimmergehäuses gehalten wird.
